EDITAL N° 17 / 2025

**AUTO DE VISTORIA PARA DETERMINAR AS CONDIÇÕES DE SEGURANÇA,
SALUBRIDADE E ARRANJO ESTÉTICO DE EDIFICAÇÃO**
(Art.º 89.º e seguintes do Decreto Lei n.º 555/99 de 16 de dezembro, na redação em vigor)

ASSUNTO: Vistoria a edifício sito na Rua das Flores, em Monte Viegas, freguesia de Alcaria Ruiva.

PROC. SPO N.º 14/2025/08

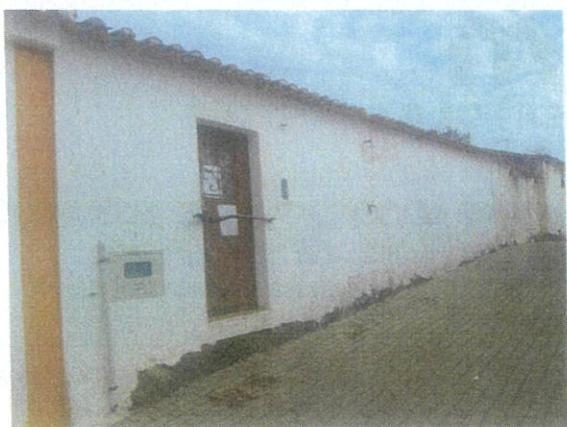
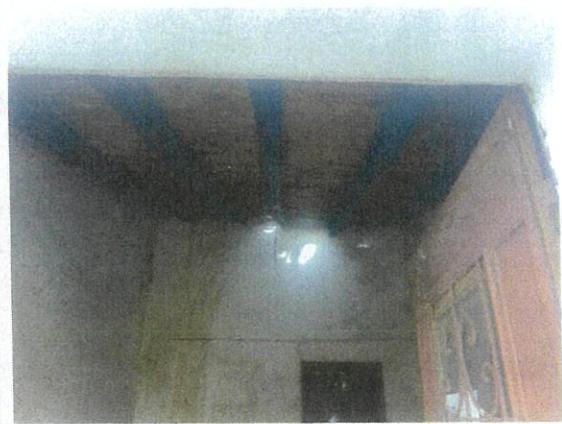
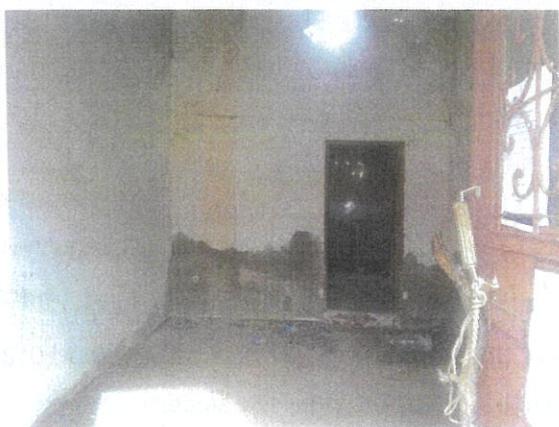
Trata-se de um edifício, com um único piso, integrado num conjunto edificado em banda, com paredes em alvenaria de taipa, e cobertura em telha de canudo regional.

A total ausência de conservação no tempo conduziu à degradação do prédio, tendo-se detetado as seguintes anomalias:

- A cobertura apresenta-se em mau estado de conservação, tendo já entrado em colapso parte da mesma, permitindo assim a infiltração das águas pluviais para o interior das paredes o que poderá induzir à plastificação das taipas, conduzindo à perda da sua capacidade resistente com consequentes riscos de colapso das paredes.
- A ação conjugada das chuvas e ventos e a falta de obras de conservação, estão na origem e agravamento das anomalias do edifício. Ao penetrar nas alvenarias através de fendas e vazios, e circulando no interior das paredes, a água vai reduzindo a capacidade resistente da edificação, acelerando a sua capacidade natural de desagregação e instabilidade física.
- A porta de acesso ao edifício encontra-se aberta, permitindo assim o acesso a estranhos.

1. Execução de nova cobertura do edifício, mantendo a telha de canudo e beirado tradicional;
2. Nas áreas degradadas das paredes deverá ser executada a picagem dos rebocos, reposição das alvenarias, execução de novos rebocos e pintura, para reposição da capacidade resistente das paredes
3. Os entulhos resultantes das obras, bem como os já existentes no interior da edificação, deverão ser retirados, de modo a não provocarem a retenção de água e problemas de salubridade e encaminhados para um operador de gestão licenciado.
4. Mais se informa que o prazo adequado para a realização das obras preconizadas no presente auto é de sessenta dias.
