## **EDITAL Nº 191 / 2024**

### **ASSUNTO: Edifícios em ruína/mau estado de conservação, na Rua da Madeira, n.ºs 3 e 5, em Corte do Pinto**

**AUTO DE VISTORIA PARA DETERMINAR O ESTADO DE CONSERVAÇÃO DO  
IMÓVEL**

**ASSUNTO:** Vistoria a edifícios situados na Rua da Madeira n.ºs 3 e 5 em Corte do Pinto, freguesia de Corte do Pinto.

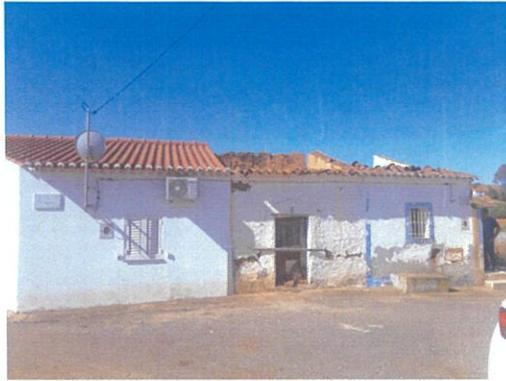
1

A total ausência de conservação no tempo conduziu à total degradação dos prédios, tendo-se detetado as seguintes anomalias:

Considerando o adiantado estado de degradação, irremediável dos dois prédios, entende-se que deverá proceder-se à sua demolição total.

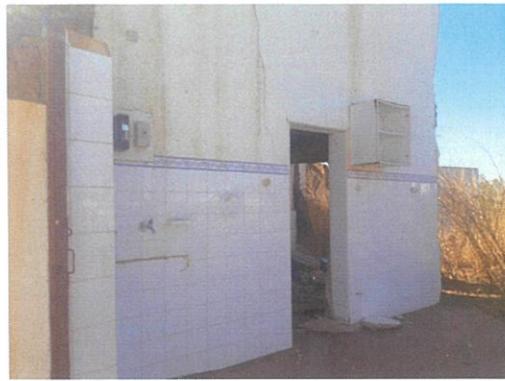
2

- A cobertura já ruiu em praticamente em toda a área dos dois edifícios.
- Parte da fachada principal do prédio n.º 5 ruiu, bem como todo o compartimento a ela associado (supostamente uma cozinha, foto 2), permitindo o acesso a todo o interior do prédio.

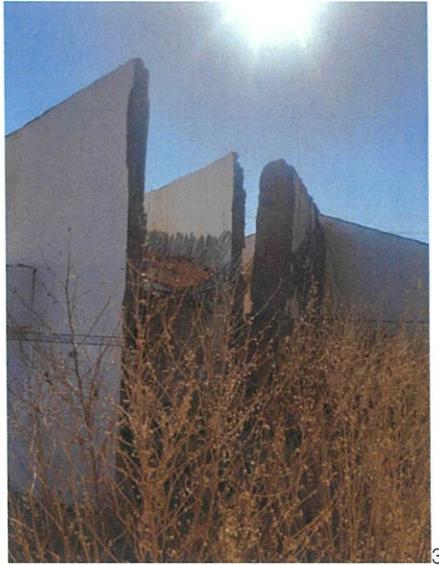
- O prédio n.º 5 já não possui fachada tardoz e a fachada tardoz do prédio n.º 3 ameaça ruir a qualquer momento, encontra-se completamente desligada dos restantes elementos e com um grau de inclinação acentuado (foto 3).

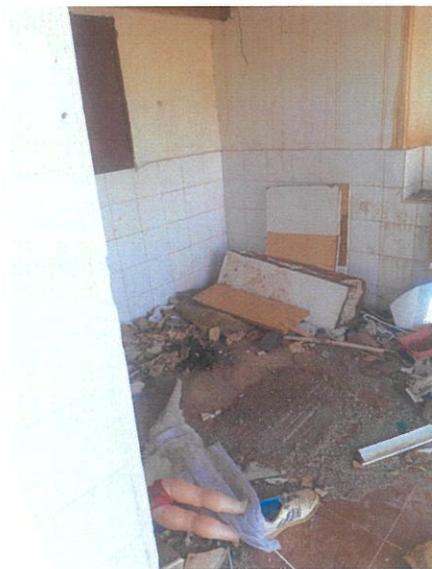
6

- No interior da edificação acumulam-se lixos e entulhos, o que contribui para a insalubridade do local (foto 6).

Os entulhos resultantes da demolição, deverão ser retirados do local, de modo a não provocarem a retenção de água e problemas de salubridade, e transportados a vazadouro.
