## **EDITAL Nº 191 / 2024**

### **ASSUNTO: Edifícios em ruína/mau estado de conservação, na Rua da Madeira, n.ºs 3 e 5, em Corte do Pinto**

**AUTO DE VISTORIA PARA DETERMINAR O ESTADO DE CONSERVAÇÃO DO  
IMÓVEL**

**ASSUNTO:** Vistoria a edifícios situados na Rua da Madeira n.ºs 3 e 5 em Corte do Pinto, freguesia de Corte do Pinto.

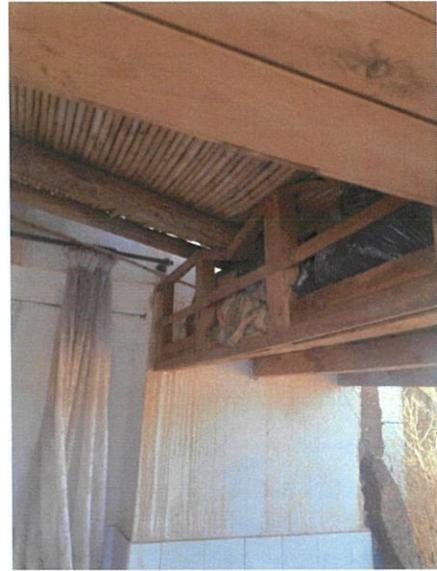
4

- A fachada principal encontra-se bastante degradada, sem reboco em algumas áreas, com fendas, permitindo a entrada de água para o seu interior, aumentando o risco de novos colapsos estruturais e consequentes desabamentos.

- Os atuais rombos existentes na cobertura, permitem infiltrações de águas pluviais para o interior das edificações, o que para além de provocar problemas de salubridade e afloramentos de água e humidade, aumenta também o risco de novos colapsos estruturais e consequentes desabamentos.

Considerando o adiantado estado de degradação, irremediável dos dois prédios, entende-se que deverá proceder-se à sua demolição total.
